# 望遠鏡/KWFCの現況

東京大学 天文学教育研究センター  
木曾観測所

シュミットシンポジウム(2015)

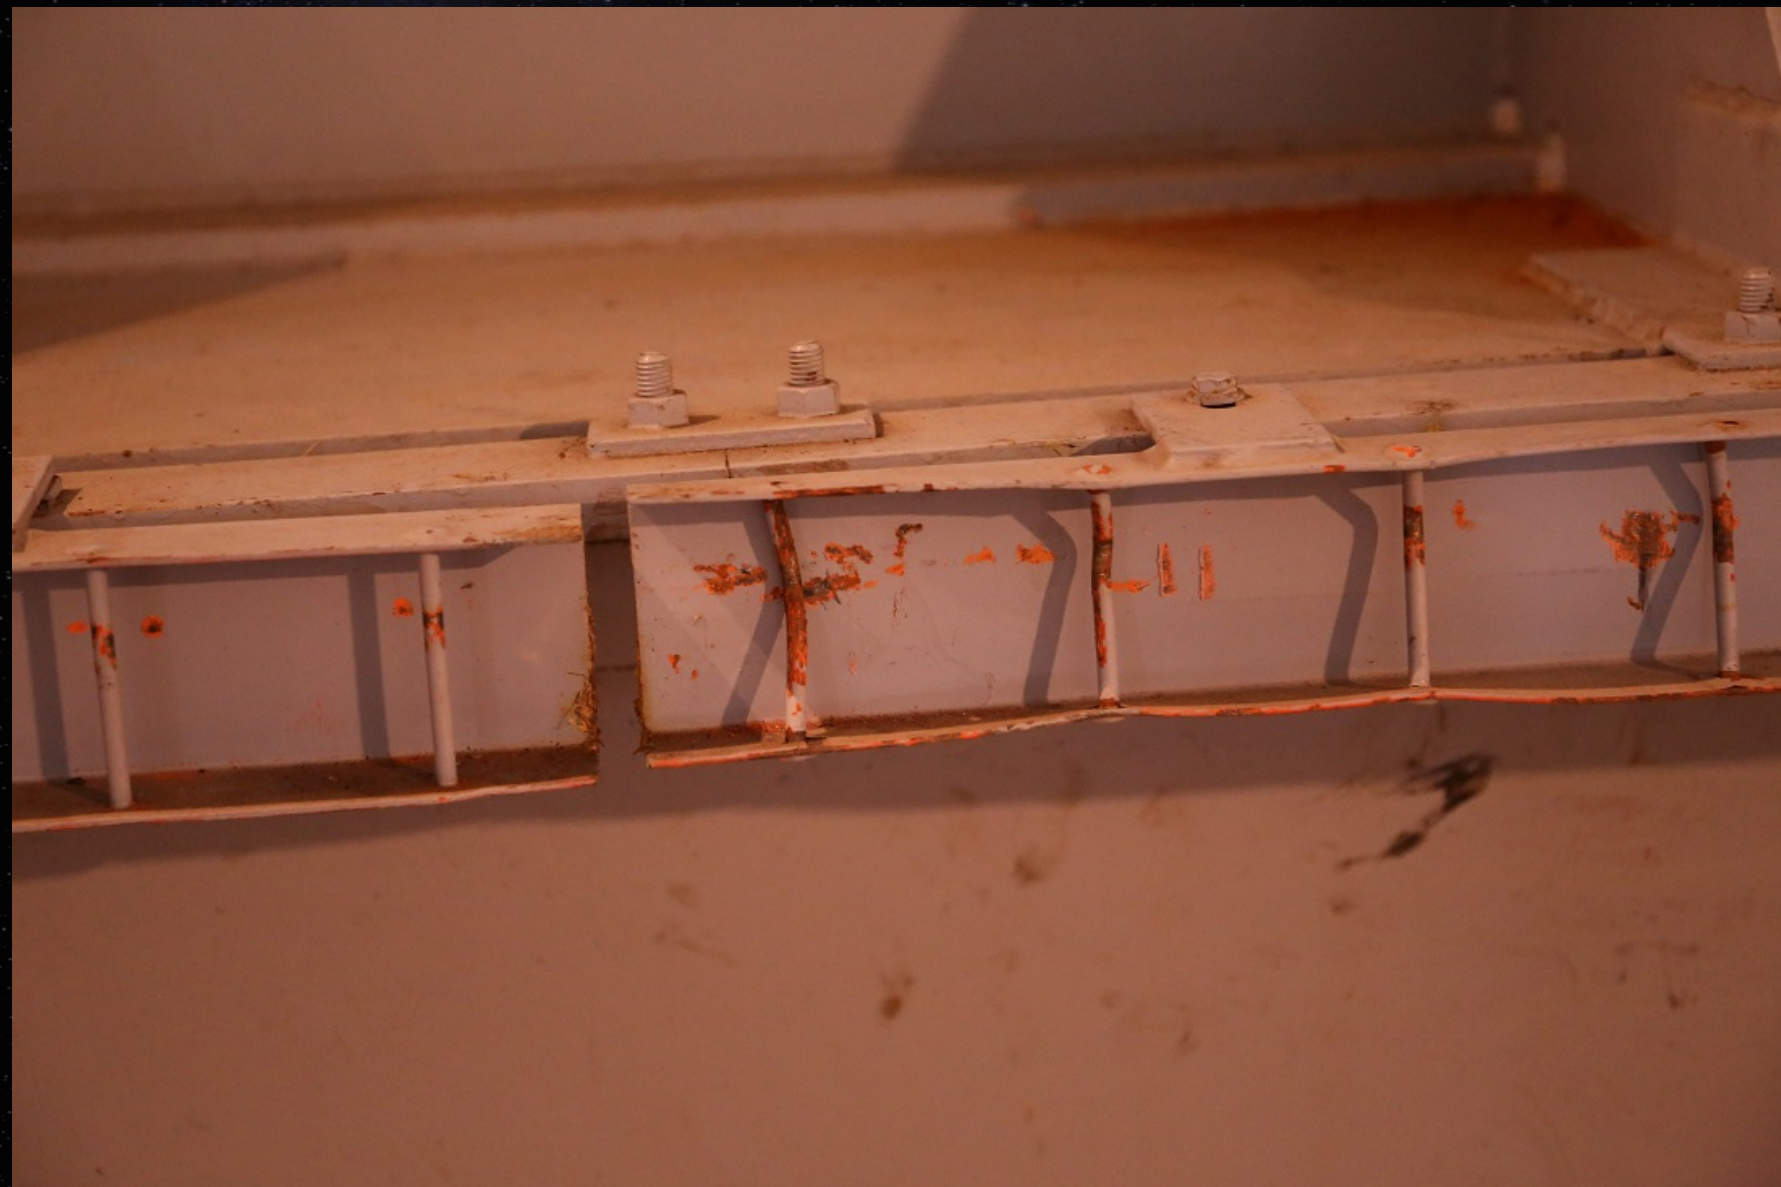
- ドームスリット開閉の不具合 (12/18、05/01)
  1. 雪がスリット内部に落ち、リミットが動かない状態になりドーム開の信号が出ない。(12/18)  
→雪を除去し、リミット位置を調整(冬季昼間はスリットを南向きに移動)
  2. ドームスリット閉の信号が出ず、モーターが停止しない(05/01)  
→スリット位置を手動で調整、ソフトリミットを追加
- ドームのポインティング不良 (3/?~4/2)  
ドームポインティング時に停止位置が数度ズれる  
→ドームエンコーダー用鉄筋の折れ曲がり原因(修正済)写真

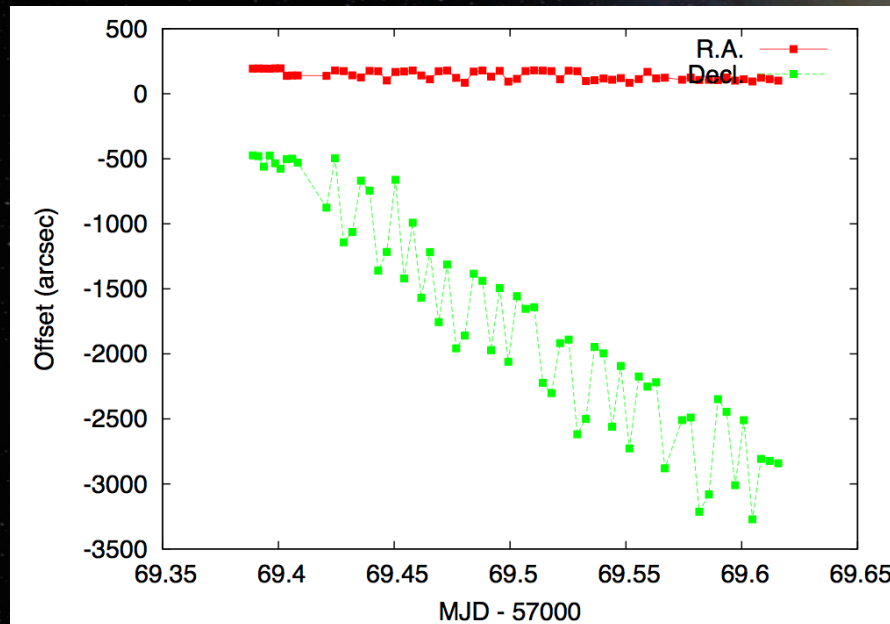
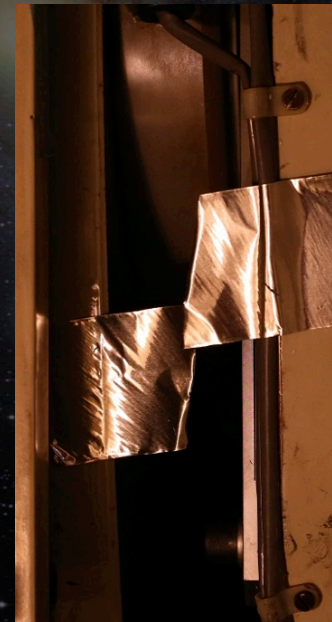
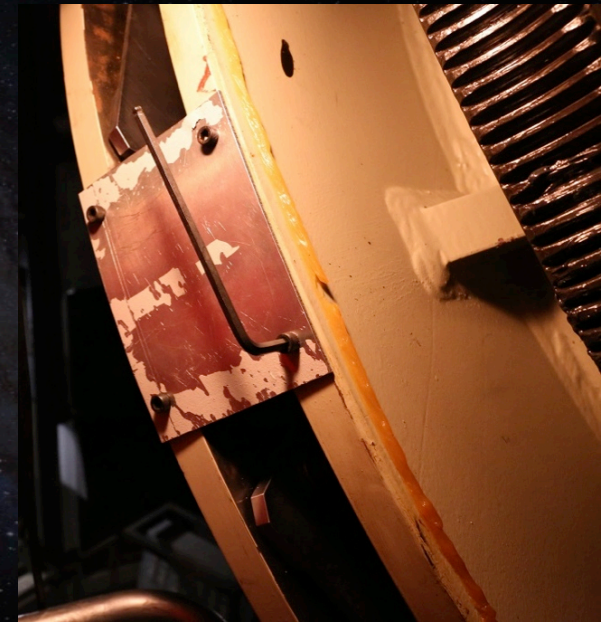
1. 観測を行っているとき、徐々に南にズれていく現象 (02/16)  
→ DEC 軸のクラッチが滑っている

クラッチ板と望遠鏡を固定 (改善)

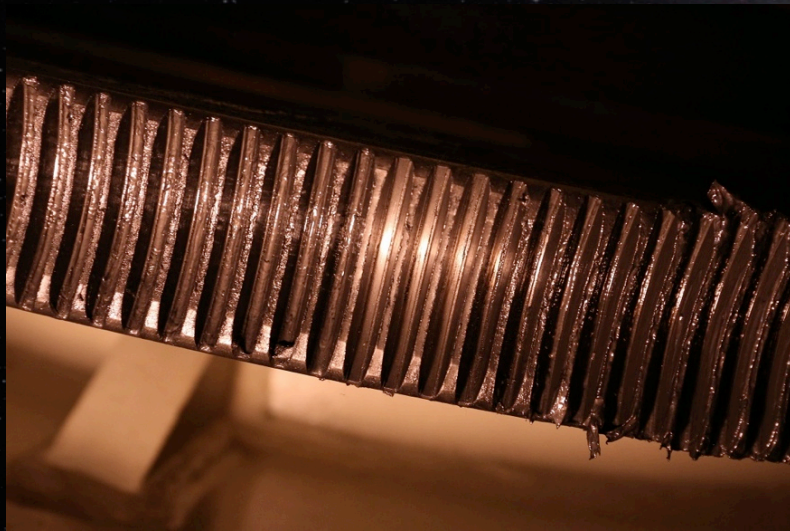
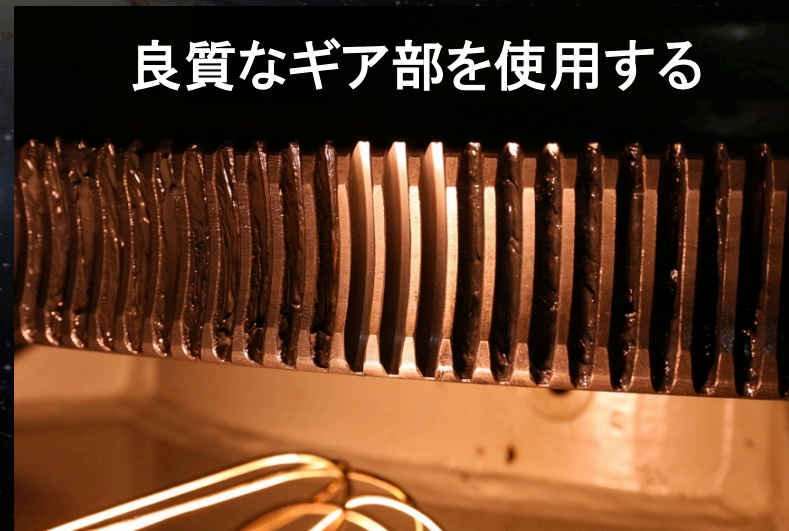
2. DEC駆動用ウォームギアとウォームホイール遊びが大  
→ ポインティング精度とギアの遊び量が概ね一致

トルクモーターの調整、ウォームホイールの利用域調整(予定)  
アブソリュートエンコーダー使用(将来)

良質なギア部を使用する

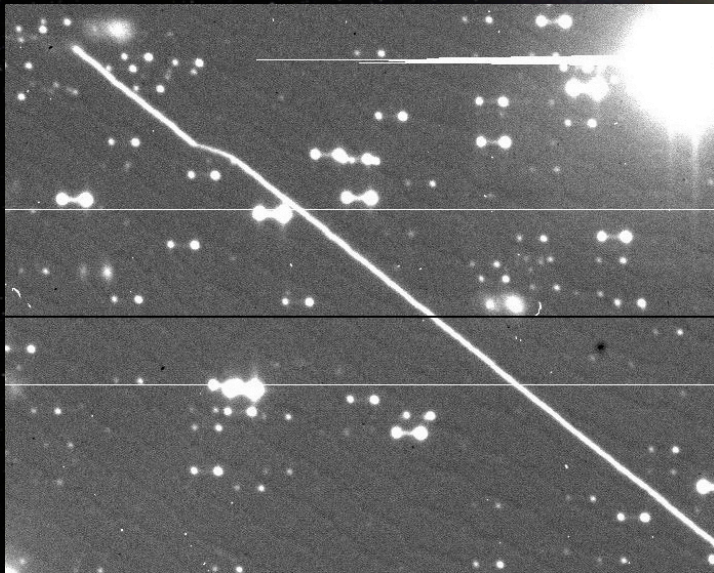
観測画像をチェックすると数%の割合で像飛び(流れ)が発生している

→ ウォームギアの固定方法、ウォームギアとウォームホイールの遊びが原因か？

- ↓
1. 極軸(東西)のバランス調整  
(アンバランス: ~40kg)
  2. RA軸のトルクモーターの調整  
(今後予定)
  3. ウォームギアと極軸の固定  
(今後予定)

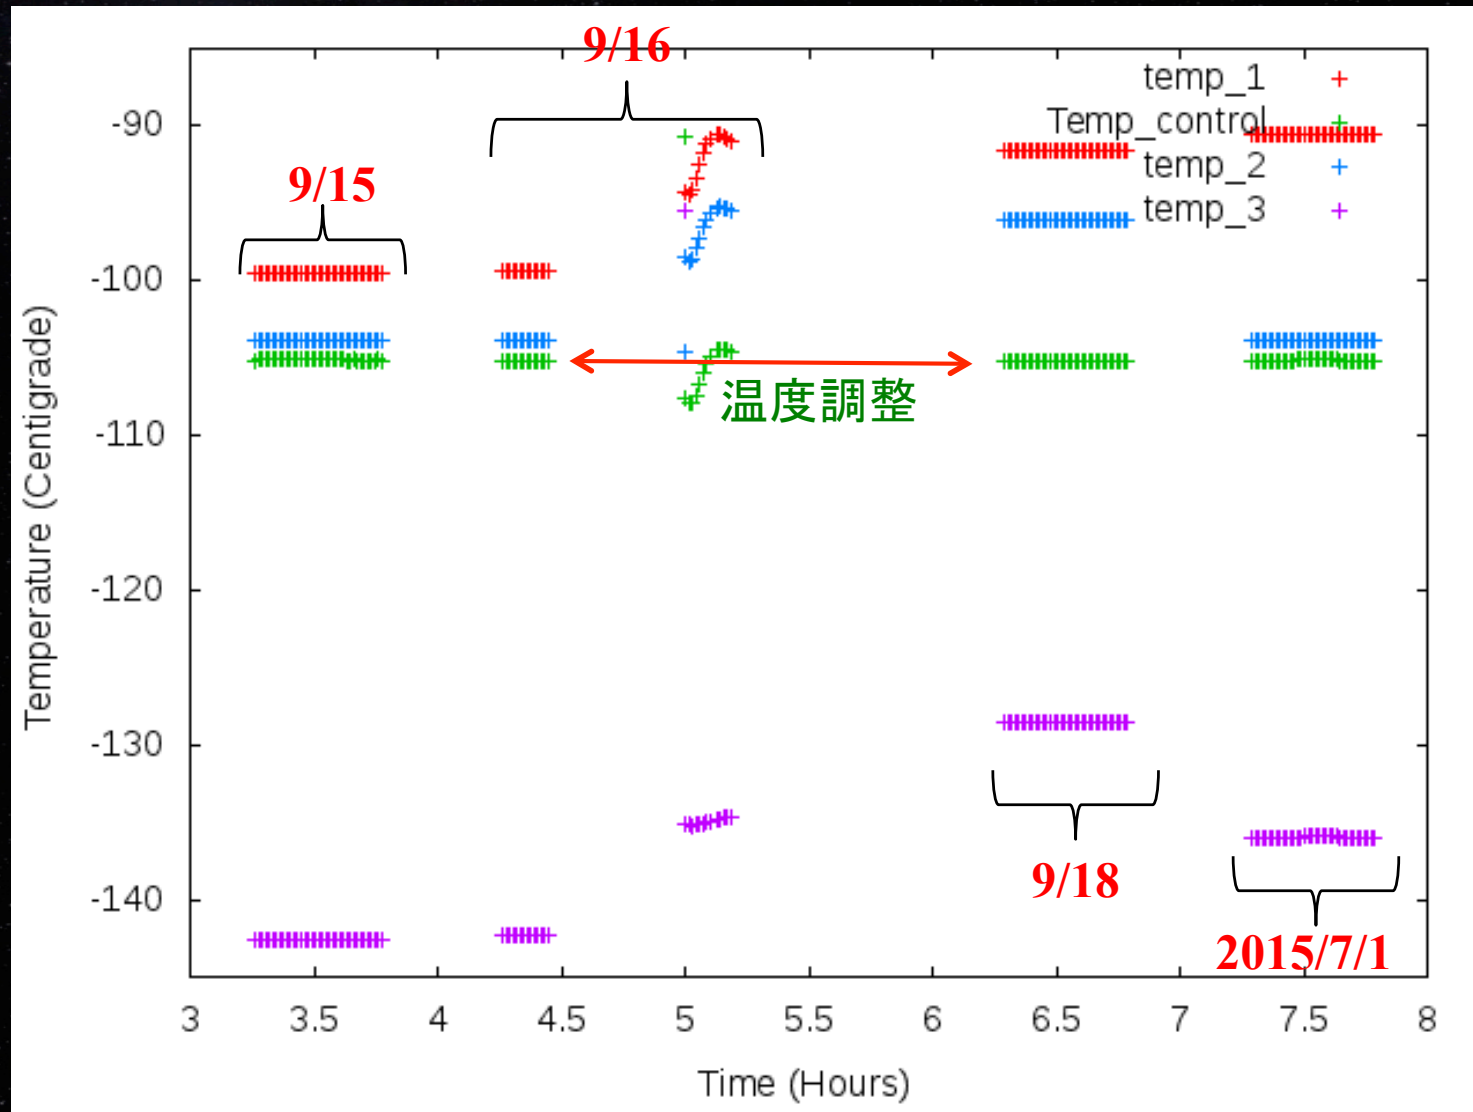
- フィルター交換ロボット故障(7/25~8/29)  
ロボット停止(5軸、6軸駆動モーター故障)  
↓  
モーター交換(8/7)、再ティーティング(8/29)復活  
但し、No.1, No.12は使用不可(10枚のみ使用可)

- KWFC温度上昇(09/16~)  
KWFCの温度が突然上昇(9/16)、原因不明  
↓  
温度調整は特に問題無し(温度変化無)

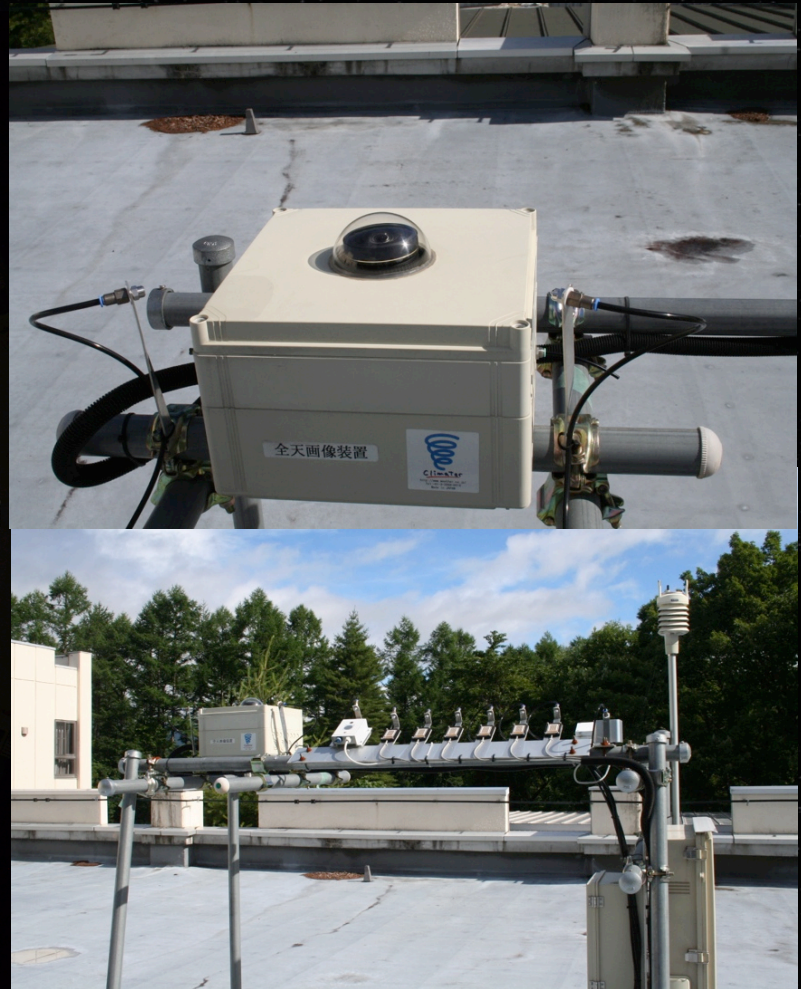
可視全天カメラ故障  
2014.3.24 ~ 11.26

※まれに(~0.5回/月)PCとカメラ間で通信不良が発生

11月27日より復活
