# 木曾観測所報告

東京大学 木曾観測所

### 2. 整備・保守

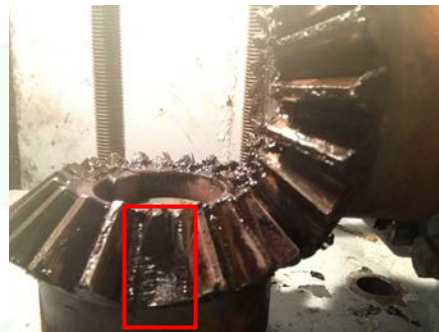
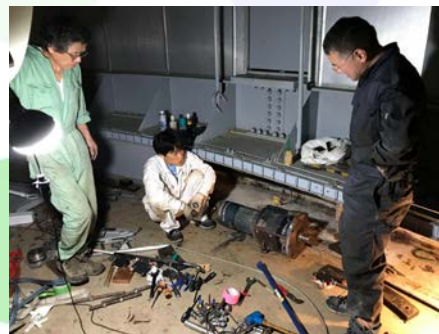
- ドーム回転用モーターの1つが過負荷になりサーマルリレーが働き、観測の中断が頻出
  - かさ歯車の不良を確認  
→ 交換したが解決ならず
- モーターを取り外し、中を確認
  - 減速ギヤに経年劣化で生じたと考えられる破損を確認
- 対処
  - 問題のモーターを取り外し、現在、7/8で運用
  - モーターと減速ギヤは規格が古すぎるため、部品交換や同じ機器への交換が出来なくなっている
  - 8つのモーター類のすべての同時交換が必要
  - 残りのモーターの寿命を伸ばす  
(その他保守を参照)

破損部

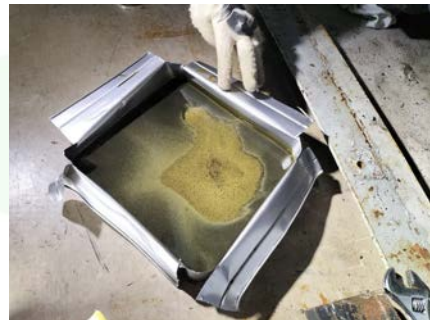
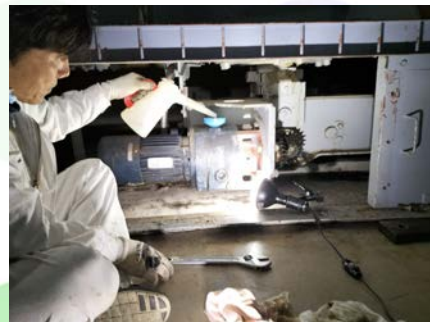
抜き出したオイル。酸化しており、微細な金属粒子も沢山存在

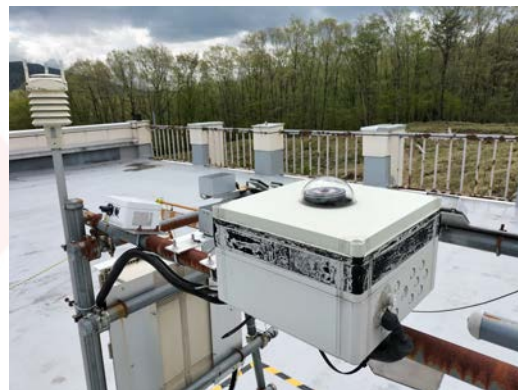
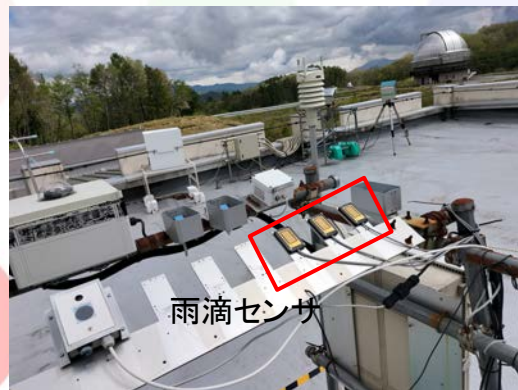
- 可視光全天カメラ
  - 制御PCとカメラ両方が故障、交換
  - 合わせて、内部除湿の方法を除湿器から乾燥剤に変更
- 雨滴センサ
  - 経年劣化による感度低下
- 朝日新聞Youtubeカメラ
  - 4K配信対応に機器更新
    - 計算機室直通の汎用のケーブル配管を準備
- 望遠鏡ミラーカバーモーターの1つ
  - 力が不足し、閉まらないケースが発生
  - ギヤヘッドの劣化のため交換
- ドームスリット用UPS
  - 故障、予備機と交換
  - UPSへの負荷を減らす→将来的に商用／UPSの自動切り替えを考えている

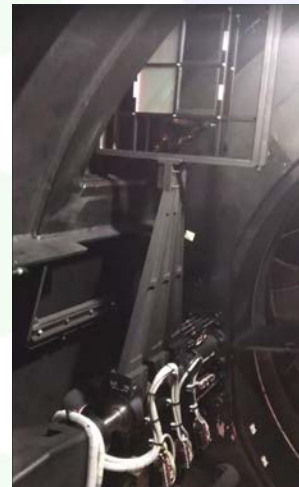
- 実習用フィルタホルダアーム
  - フィルタホルダアームの動作中にエラー
  - リミットスイッチ動作不良 → 交換予定(今年の整備期間)
- Tomo-e Gozenの読み出しエレキのデジタル通信
  - LVDSケーブルを用いた通信個所にエラー
  - 他のケーブルとスワップすることで回復
  - 予備のボード、予備ケーブルの確保で備える予定

問題があった  
LVDS用のケーブル

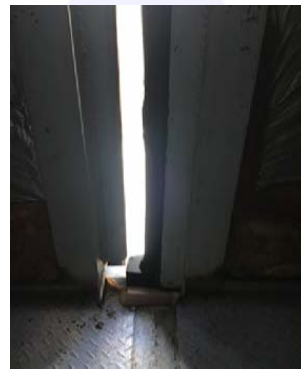
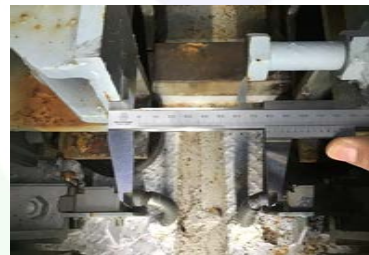
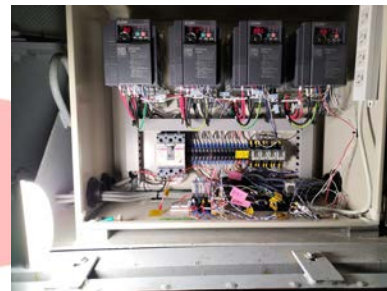
- ドームスリット
  - 2022年3月UPS設置後、存在する不具合
    - 開閉の度に隙間が 7-10mm 広がる
      - 閉動作開始時に左下側のモーターに僅かな遅れがあると思われる
      - 今は毎朝手動で隙間を閉める
  - 閉動作時にスリットが適正な位置で4つあるモーターが独立に停止するようにロジック変更中(前準備と調査)
    - 電源まわりと制御の関係を整理
      - UPS200V:スリット制御
      - 商用200V:スリット以外の機器の制御
    - UPS設置時に機能停止した回路や機器をロジックから切り離しかつ物理的に取り外し
    - 機器の良くない使い方を修正
    - 4つある閉のリミットスイッチが入るタイミング(=将来的にそれぞれのモーターが停止するタイミング)を試験的にモニター
  - 今年の整備期間に完了を目指す
