## ADC ボード駆動試験 3：変換の安定性 (2)

本原顕太郎

1996 年 7 月 4 日

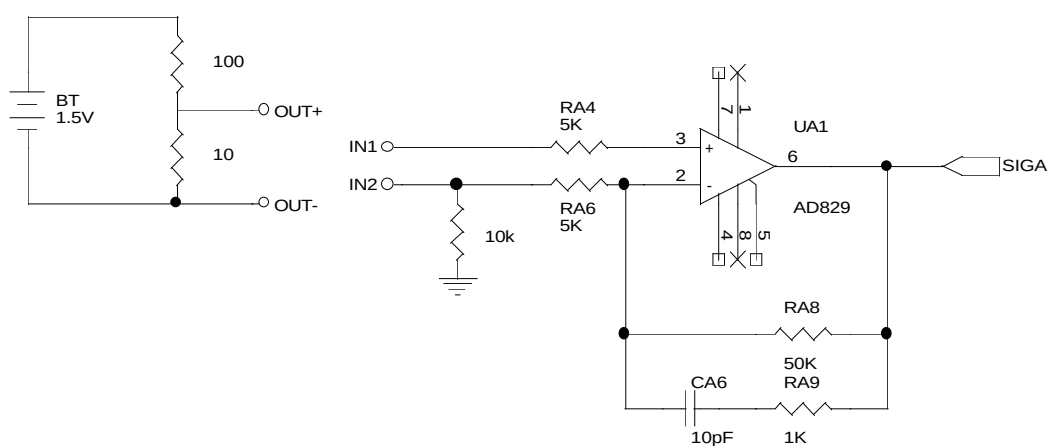
図 1: 実験に用いた乾電池の回路、及びにアンプ。IN1 を  $10k\Omega$  を介して GND につないでいる。

- 電池とアンプの入口を結ぶ長いコードがボックス内を走っているクロックを拾った
- 図 1にあるように、電流が流れる IN2 の方と GND を 10k $\Omega$  という極めて大きな抵抗で結んだためわずかな電流変化で電圧の変化を起こしてしまった

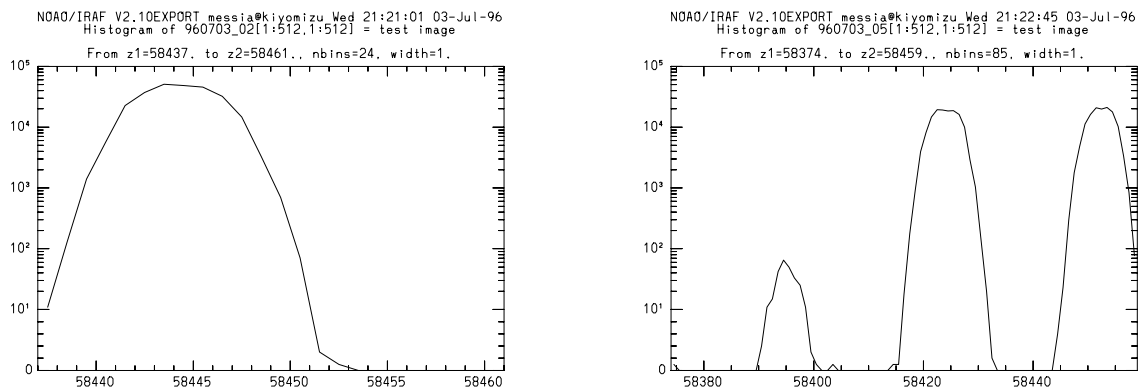
960703\_02 と 960703\_05 のヒストグラムを以下に示す。175(kHz/pix) サンプリングではピークが3つ

図 2: 左が 17.5(kHz/pix) サンプリング (960703\_02)、右が 175(kHz/pix) サンプリング (960703\_05)。

にわかれてしまっており、値も 17.5(kHz/pix) サンプリングと大幅にずれている。

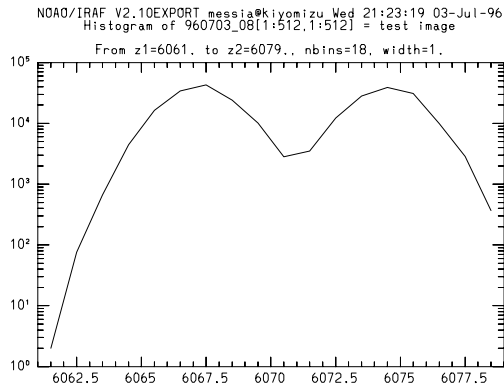
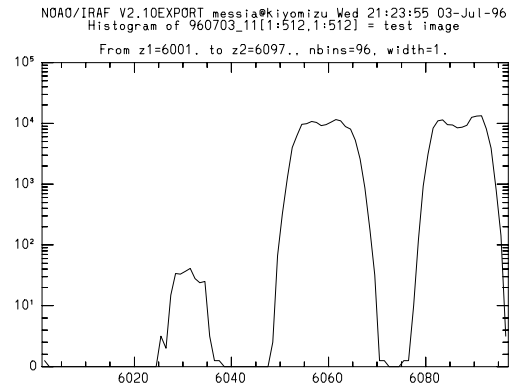
960703\_08 と 960703\_11 のヒストグラムを以下に示す。これも同様に 175(kHz/pix) サンプリングではピークが3つにわかれていた。それと同時に 17.5(kHz/pix) サンプリングまでダブルピークになっており、stddev も極めて悪い値を返している。

図 3: 左が 17.5(kHz/pix) サンプリング (960703\_08)、右が 175(kHz/pix) サンプリング (960703\_11)。

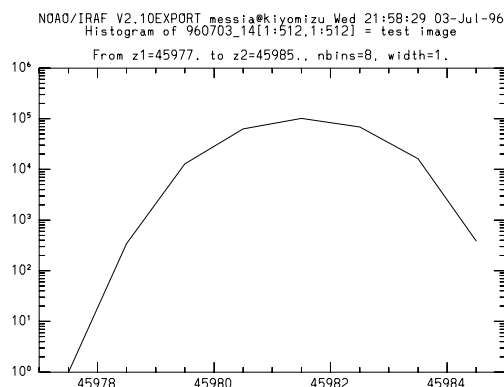
図 4: 以前に見えていたダブルピークなどは完全に見えなくなった。

やはり、電池のコードが原因らしい。

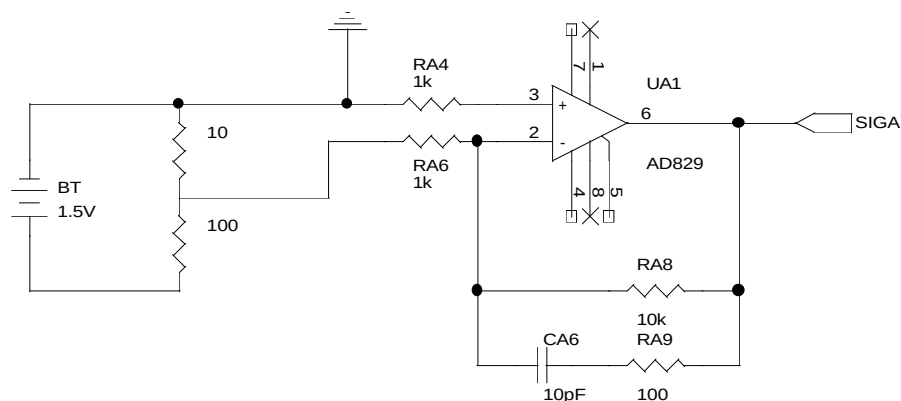
図 5: 変更された配線。IN1 を直接グラウンドに落してしまっている。

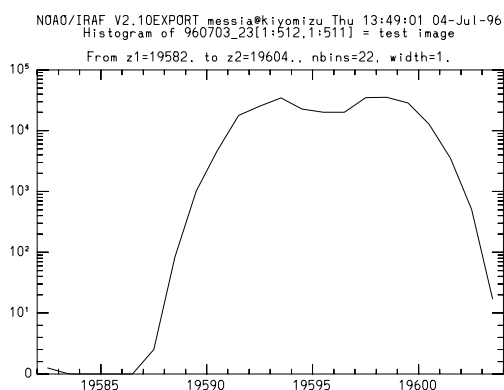
図 6: 以前に見えていたダブルピークが極めて小さくなっている。前の IN2 と GND に入れていた  $10k\Omega$  の抵抗がダブルピークの大きな原因だったと考えられる。

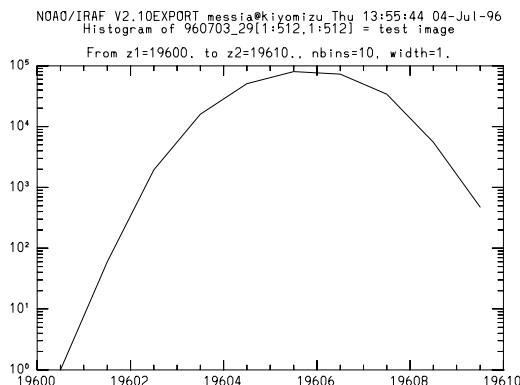
図 7: ダブルピークは完全に消えた。

実際の信号はシールド線で守られて入ってくるものの、ボックス内のノイズを減らすためにもクロックを送る線にシールドを施した方が良さだろう。
