## マルチプレクサ駆動試験

本原 顕太郎・舞原 俊憲

1996 年 12 月 30 日

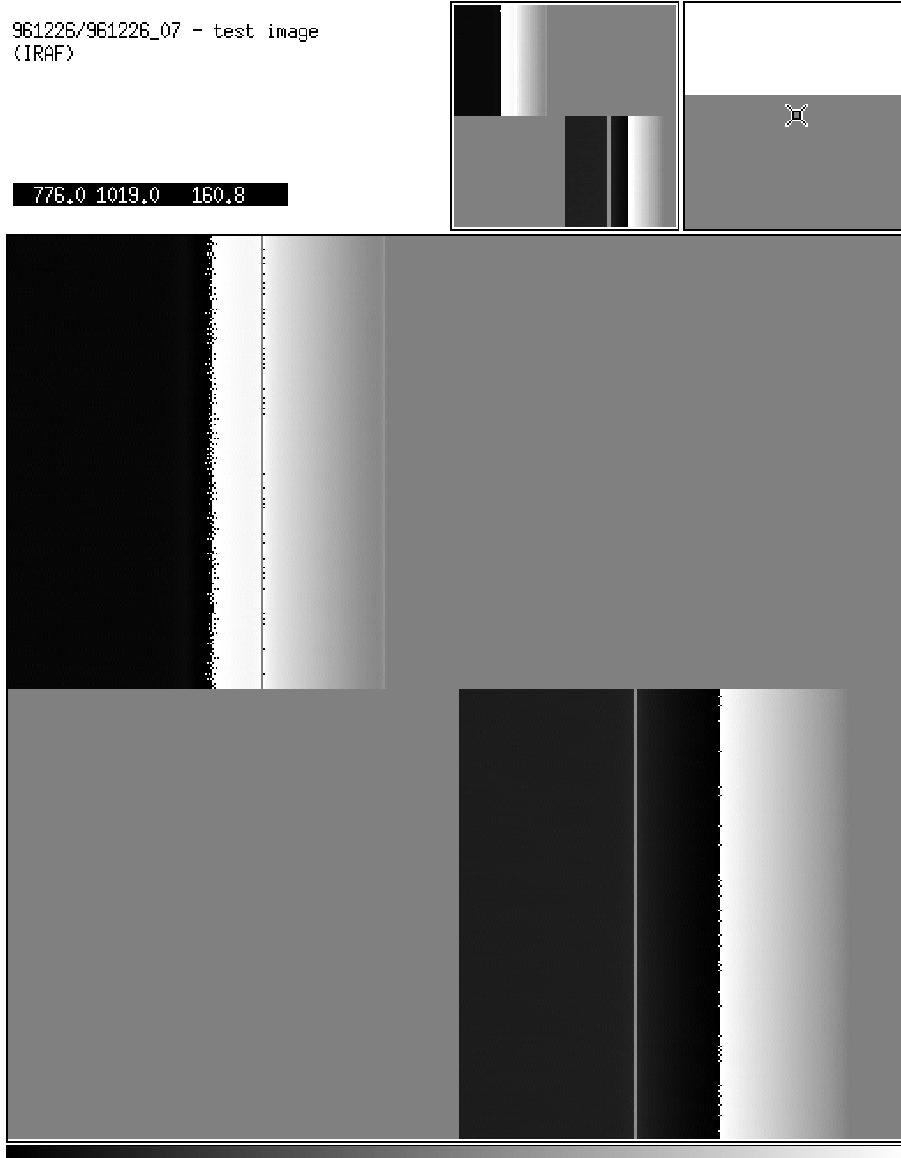
2. ちゃんと取り付けて読み出したところ、二つのチャンネルはサチっており、残りの二つについても変な傾斜がついていた。サチっている原因は  $biasgate$  電圧が小さ過ぎて、検出器内部のソースフォロワからの出力電圧が設計よりも大きくなってしまっているせいらしい。

ちゃんと締めつけて電源を入れたところ、今度は電源はほぼ正常に出力した。この状態で 1 フレーム読み出した結果が以下。

図 1: clk=reset\_scan で読み出した結果。
