## Fanout ボード修正後の読み出しノイズ 2

本原顕太郎

1998 年 7 月 24 日

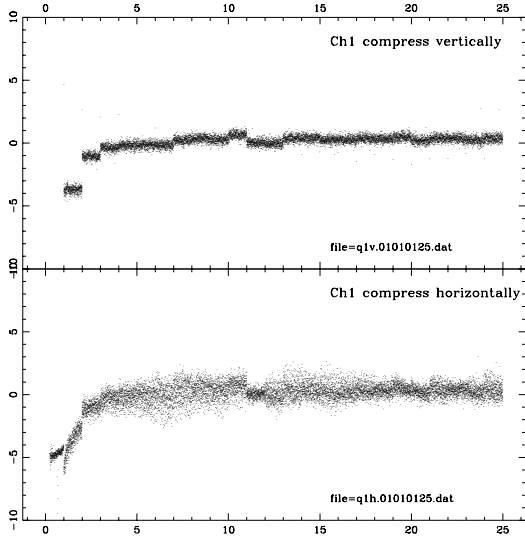
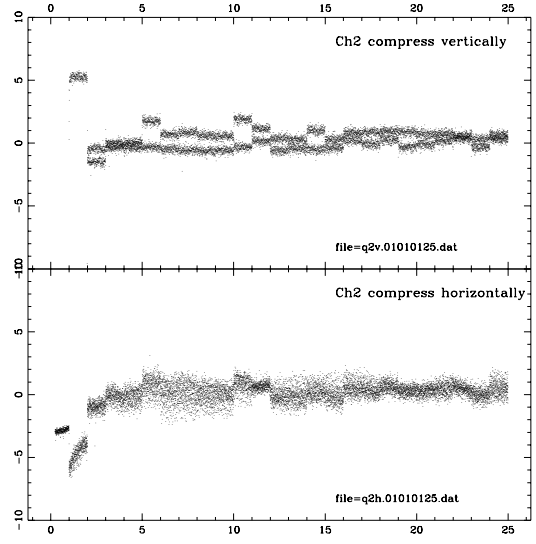
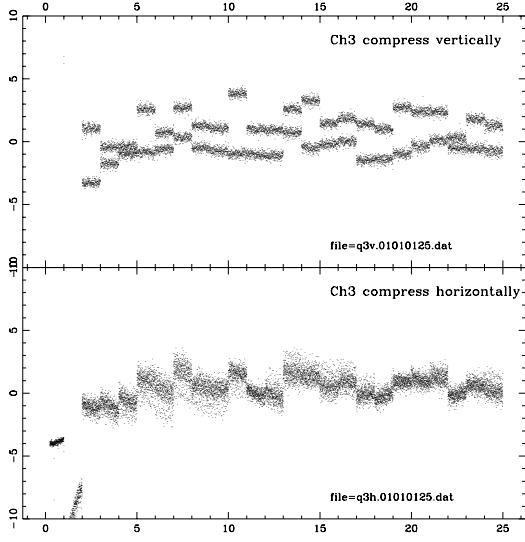
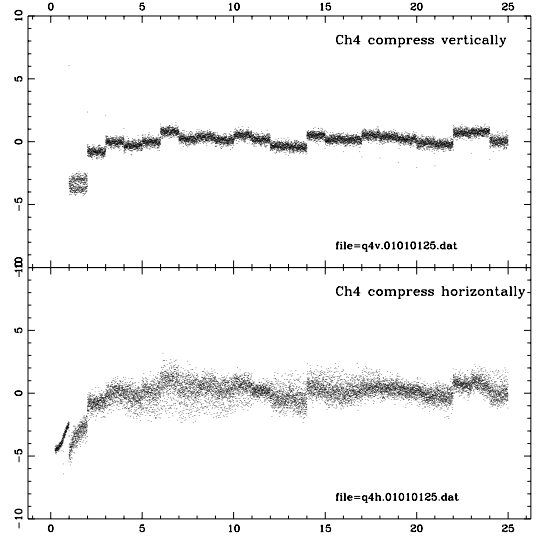
⊠ 1: readnoise.0101.fits  $\sim$  readnoise.0125.fits

平均フレームとの差を 2 次元化したイメージを以下の図に示す。やはり、DC レベルの安定性はあまり変わっていないようだ。
