## 国内最終冷却試験中の読み出しノイズ

本原顕太郎

1998 年 7 月 31 日

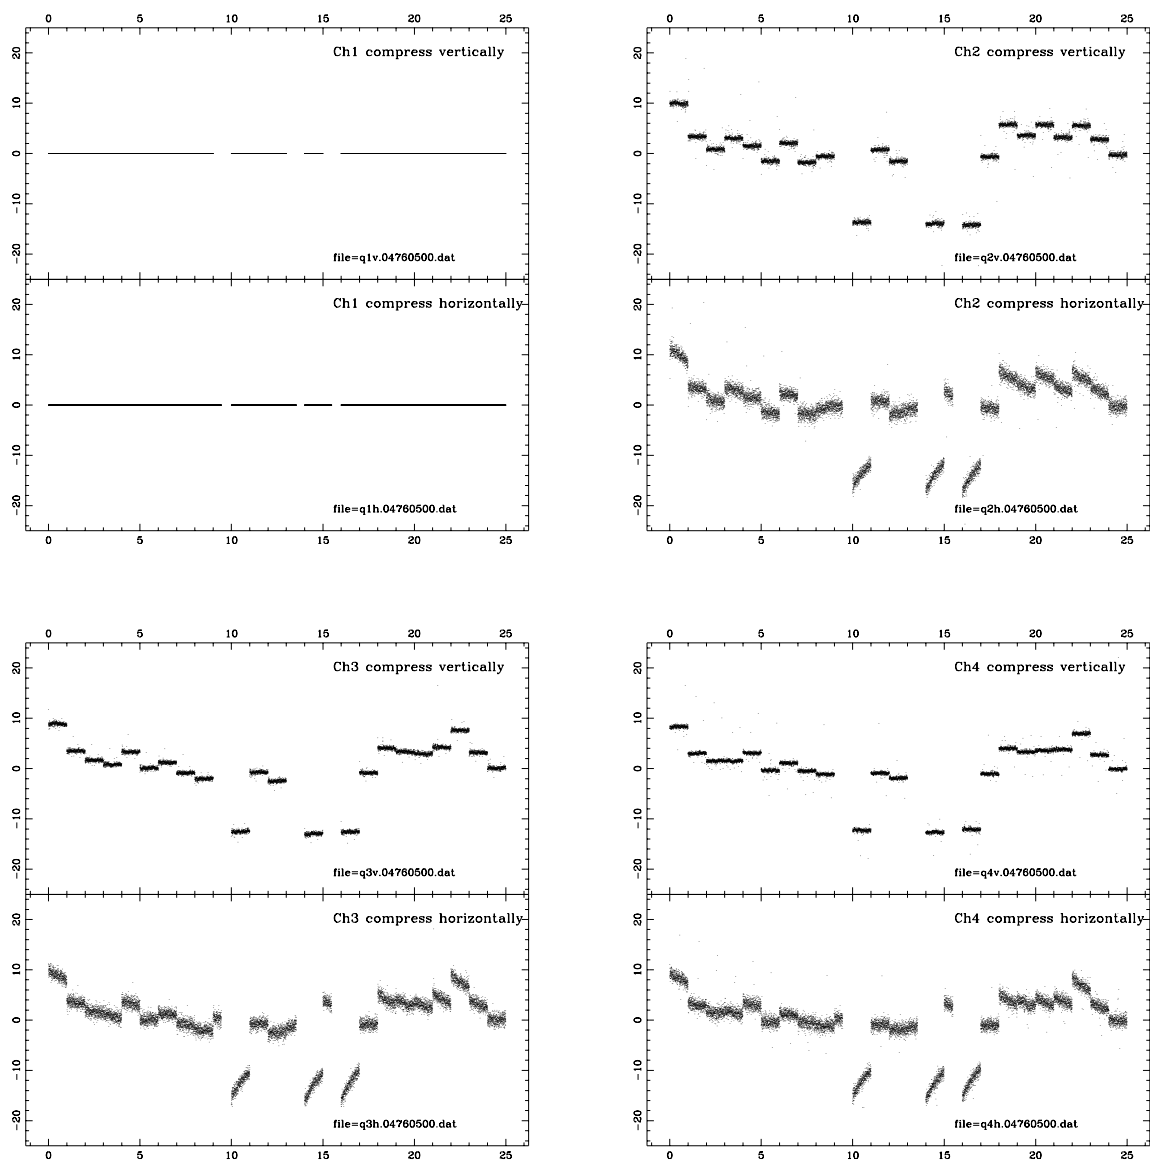
一方、図 1~4 に平均フレームを引いた後に一次元化した図を示す。これを見ても、フレームの安定性は以前とそんなに変化はない。一つ指摘するとすれば、不良フレームが入ったあとでは、フレームの傾きがおかしくなるということである。これはすなわち、不良フレームがデジタル化されたデータ転送部での問題ではなく、検出器からの読み出しの時点での、しかもおそらくはクロックがちゃんと送られていないための問題であることを意味している。

図 1: 0476~0500 の一次元化されたフレーム

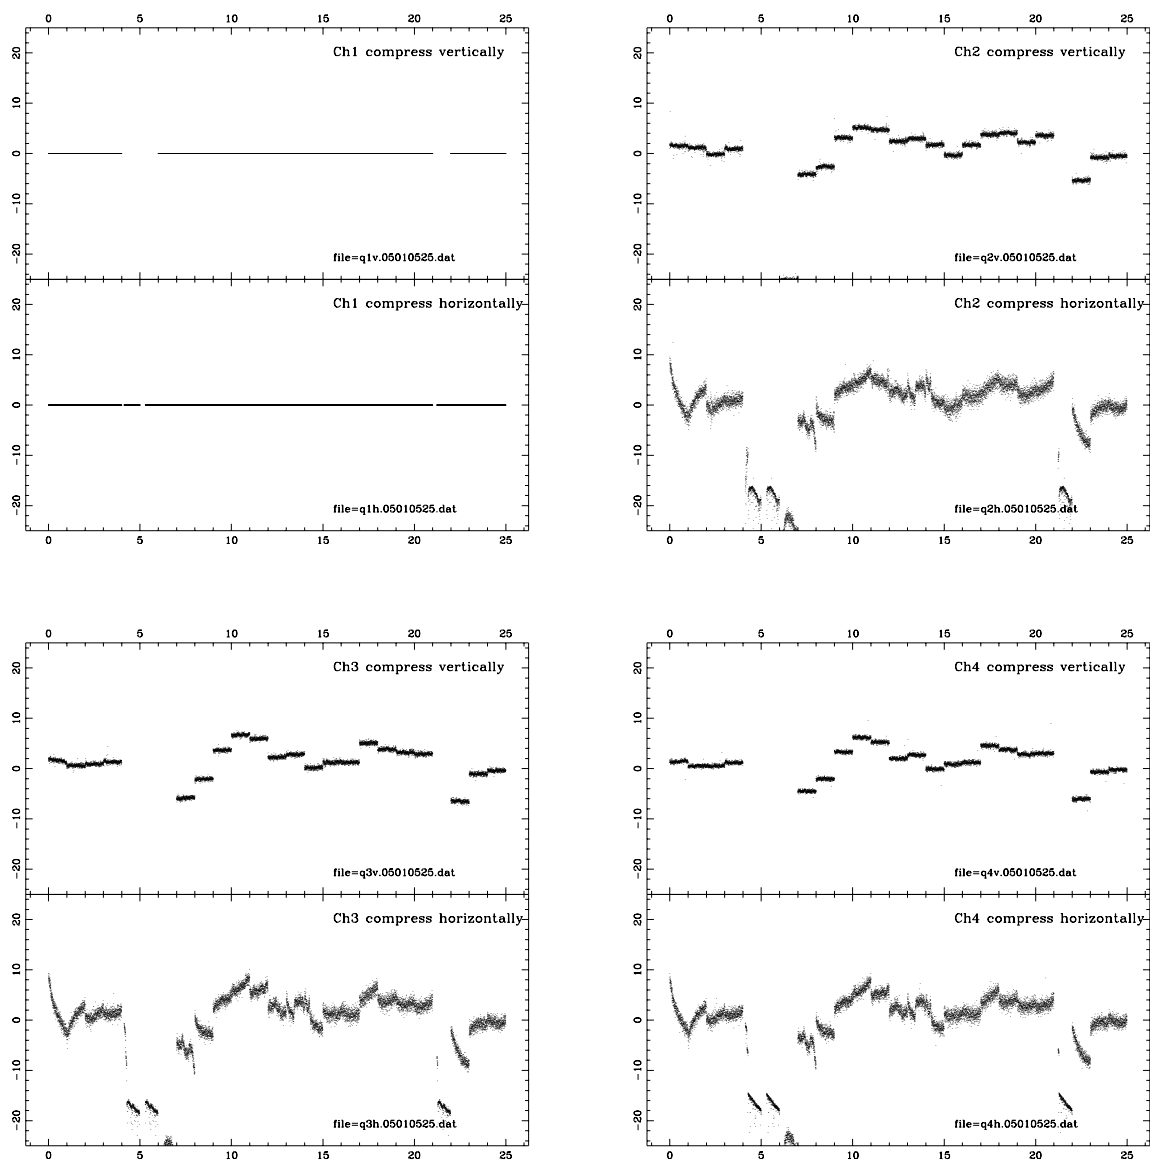
図 2: 0501~0525 の一次元化されたフレーム

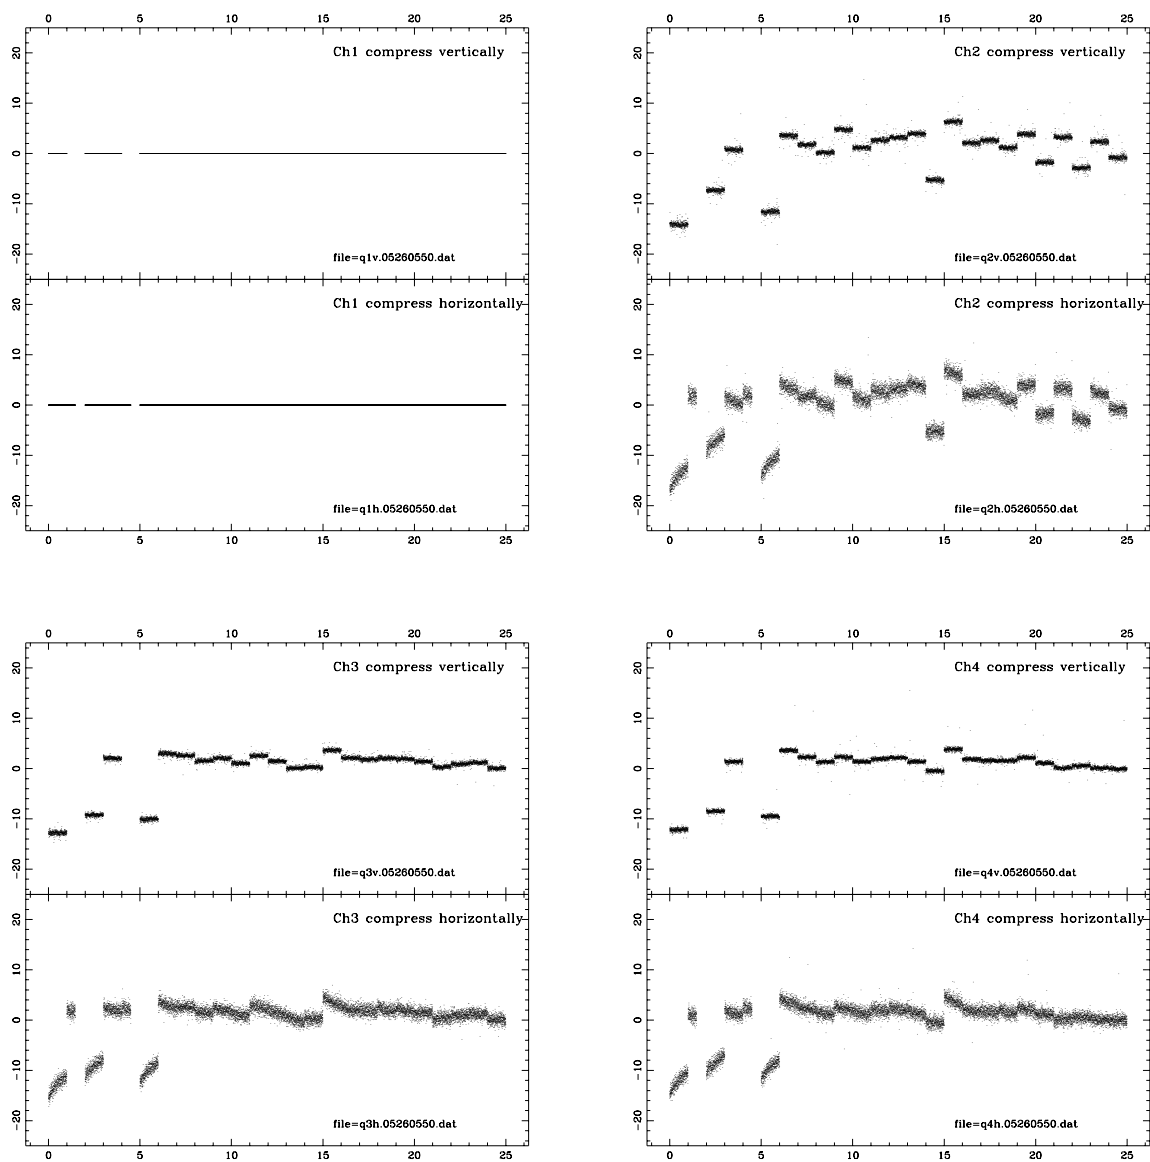
図 3: 0526~0550 の一次元化されたフレーム

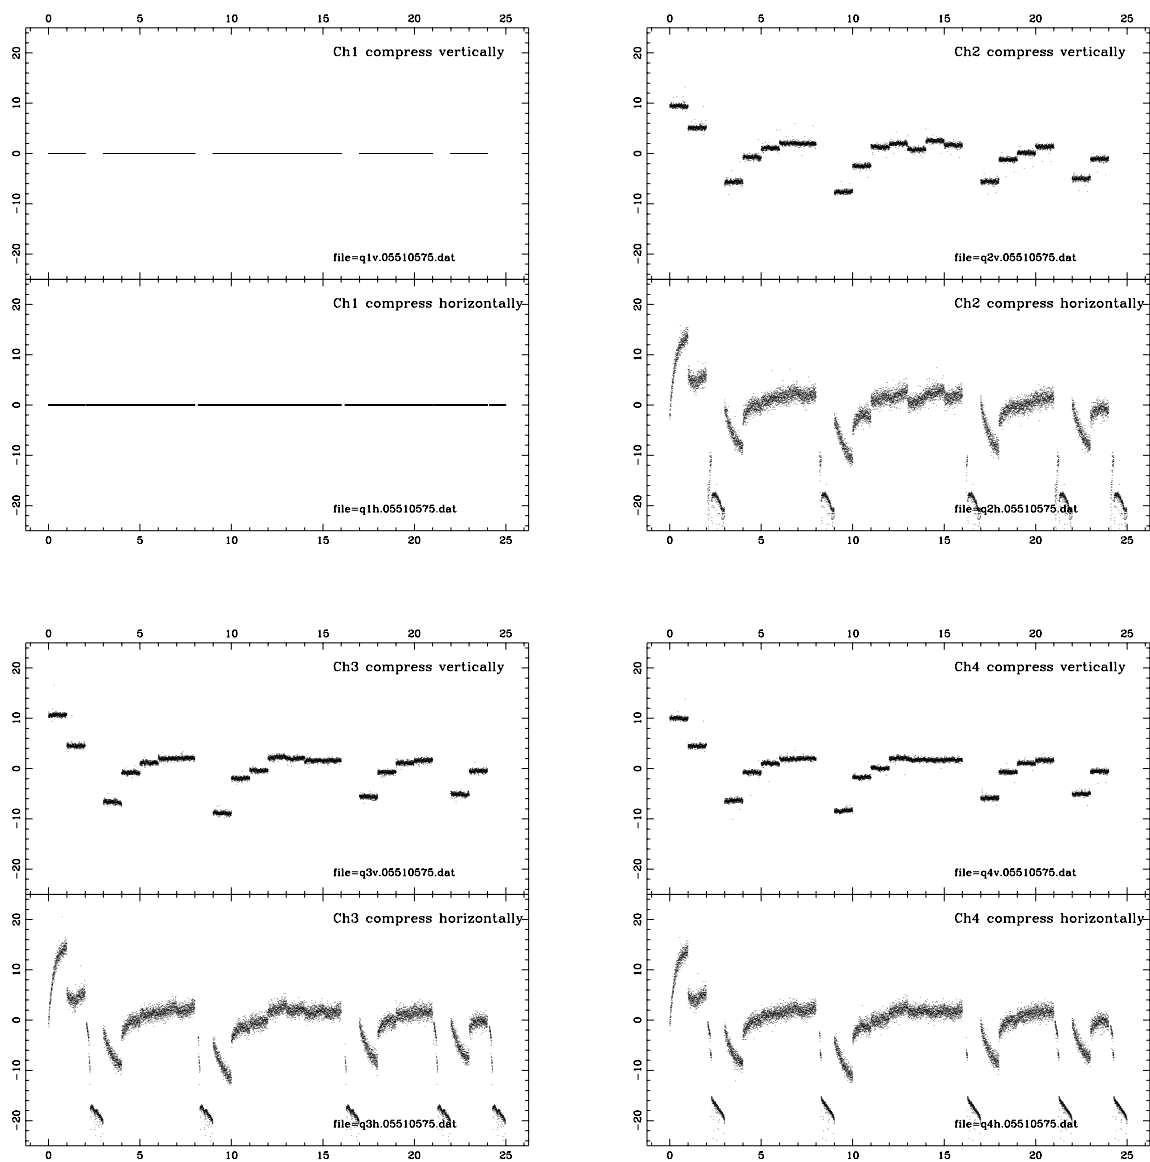
図 4: 0551~0575 の一次元化されたフレーム

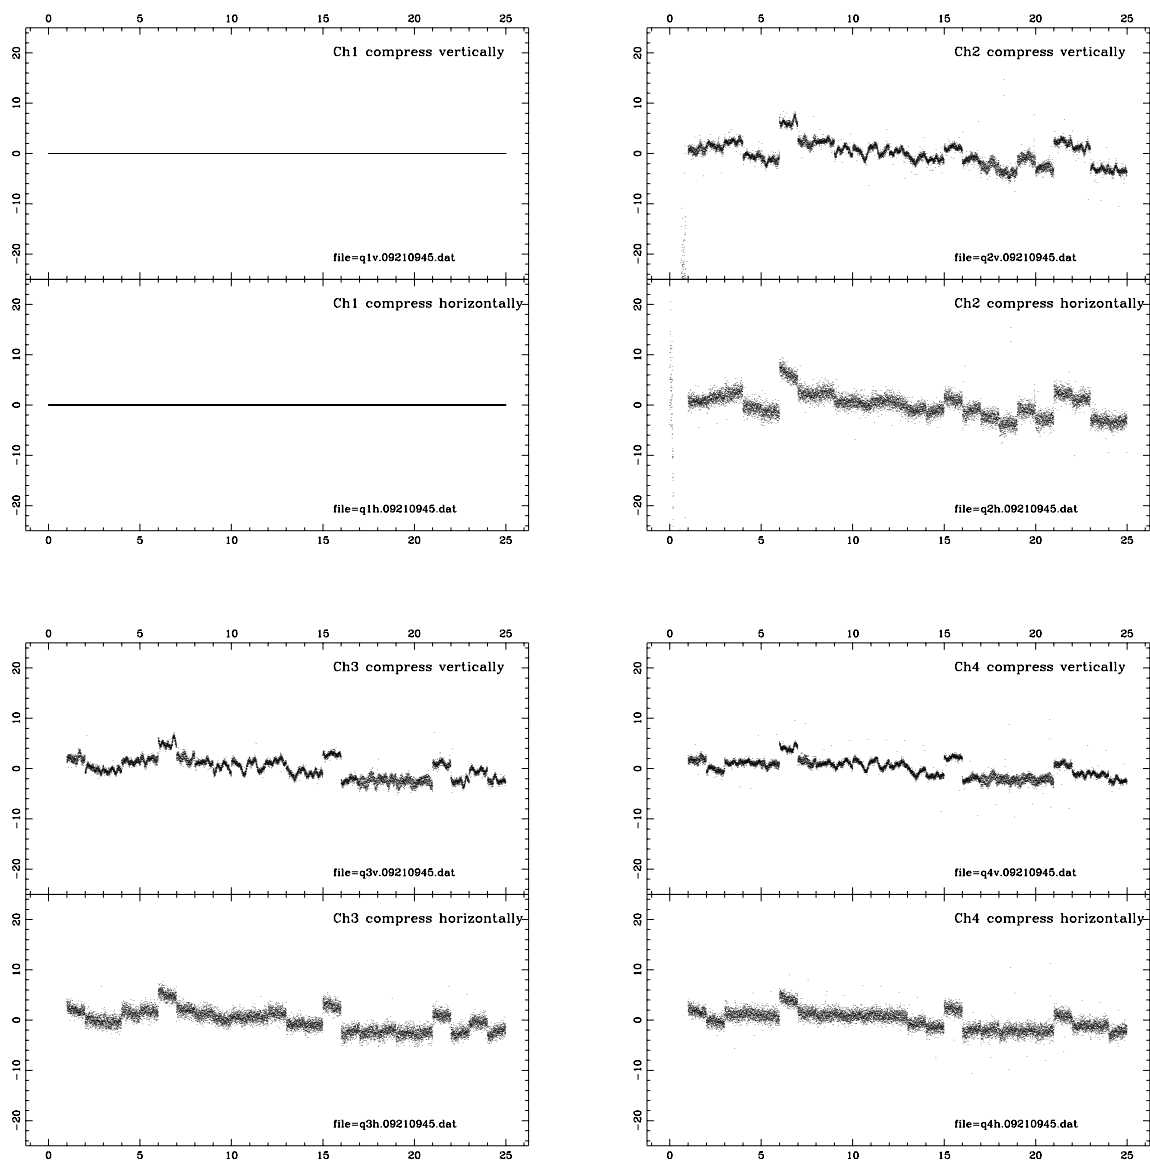
生フレームを見たところ、トラッキング時に特有な、数 kHz の斜めの縞が見事に載っており、このためにノイズが大きくなっているのは明らかである。しかしながら、98 年 5 月の試験観測時にはコールドヘッド電源と望遠鏡を電氣的に結合することによりこの影響はほとんどなくなっていた。今回も同様に電氣的に結合するべきだったのだが、それを忘れたためにこのような大きなノイズになってしまった。

図 5: 0921~0945 の一次元化されたフレーム

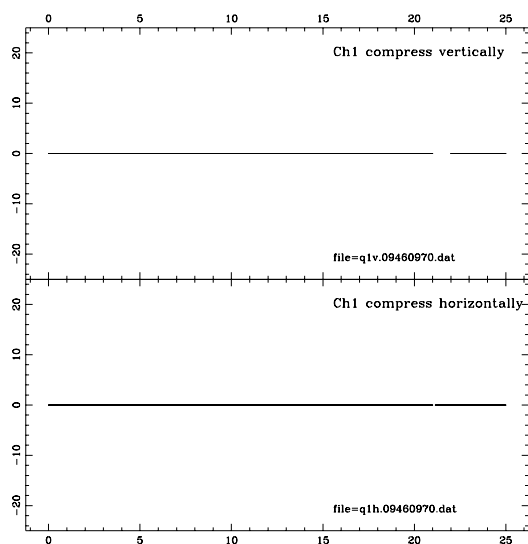
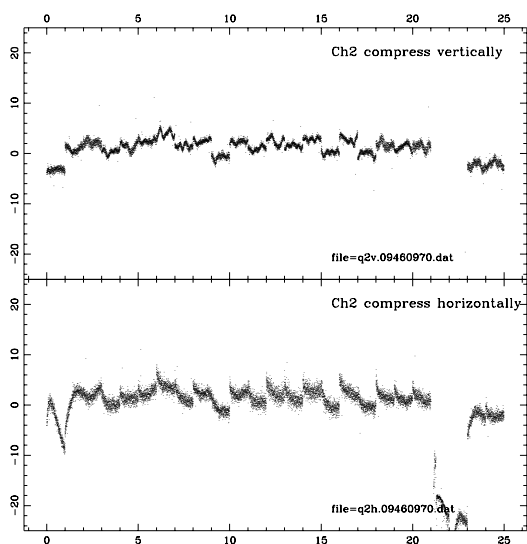
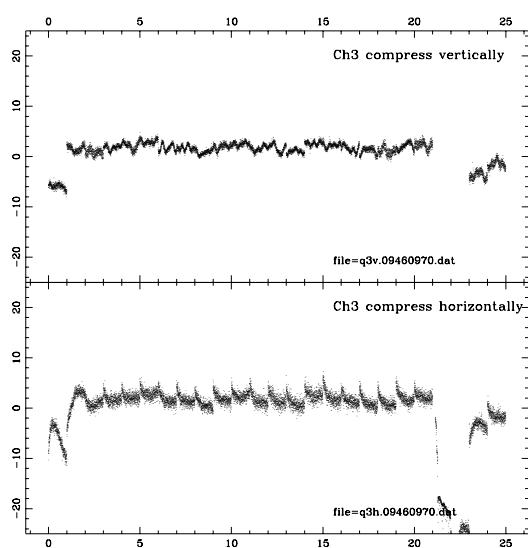
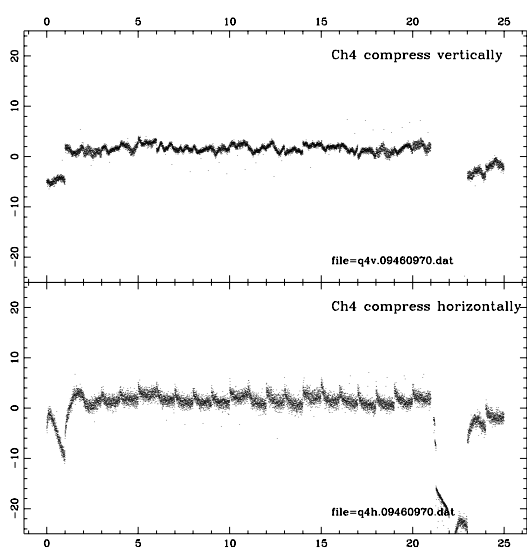
図 6: 0946~0970 の一次元化されたフレーム
