# 木曾観測所報告

東京大学 木曾観測所

### 2. 整備・保守

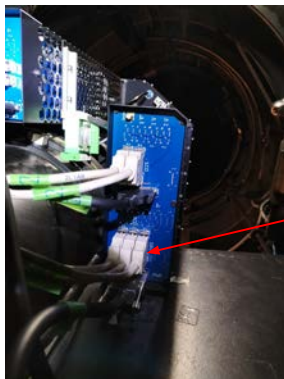
- 実習用フィルタホルダアーム
  - フィルタホルダアームの動作中にエラー
  - リミットスイッチ動作不良 → 交換予定(今年の整備期間)
- Tomo-e Gozenの読み出しエレキのデジタル通信
  - LVDSケーブルを用いた通信個所にエラー
  - 他のケーブルとスワップすることで回復
  - 予備のボード、予備ケーブルの確保で備える予定

問題があった  
LVDS用のケーブル
